## 海上自衛隊鹿屋基地内の防空壕について（第1報告）

くまもと戦争遺跡・文化遺産ネットワーク 代表  
肥後考古学会 幹事 高谷 和生

## (2) 第22海軍航空廠防空壕

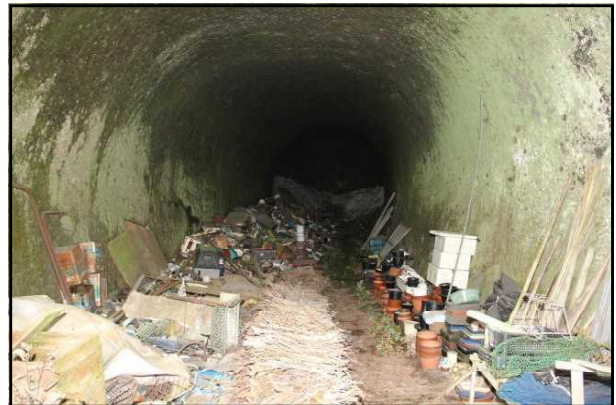
右写真：熊本県球磨郡錦町岩城地区に残された人吉分工場の機械工場壕。地元証言では飛行機翼の格納があった。

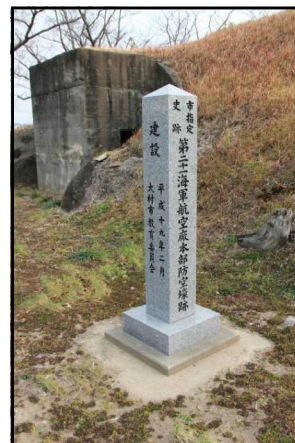
左図：防空壕実測図

図面によると、A面側は屈曲した地下階段が、B面側には1 2段の直行した地下階段が設けられ、両入口は爆風壁が一体化した方形建屋形状を呈している。内部は南北6 m、東西4 mで、全高2 mを測るが、天井形状は不明である。換気筒は2基設置され、排水溝・溜升は図面には記されていないが、内部写真等の確認が出来ていないことから、詳細は未確認である。

『第21海軍航空廠の記録』より

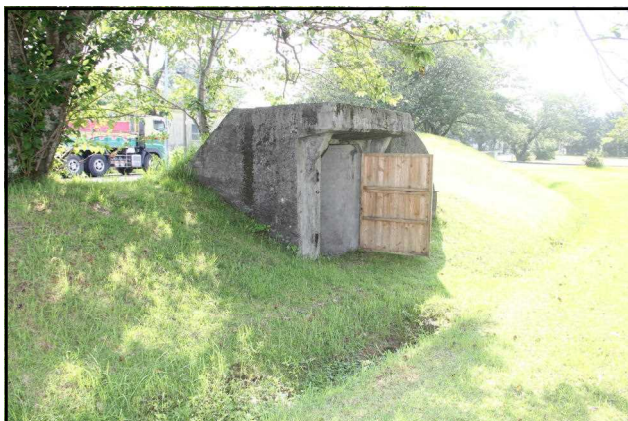
A面側は屈曲した地下階段で10段・11段で降下し、B面側は直行した地下階段が設けられる。両入口には、上空からの被弾を避けるため覆屋を設けている。内部は長軸5m、短軸2mで、全高2.2mを測り、天井は平坦形状である。幅15cmの排水溝を内部に巡らし、片側に湧水等を汲み上げるための長方形溜升(20×70cm、深さ不明)、天井部には2基の換気筒が設置される。さらに特徴的な物として、床面から一段上げた状態でRC基礎土台(長2m×幅60cm・ボルト6本)が設けられている。

上左写真：防空壕A側入口の外観  
上右写真：内部状況と機械設置台座  
下左写真：排水溝と溜升  
下右写真：B側入口に向けての直行する内部階段

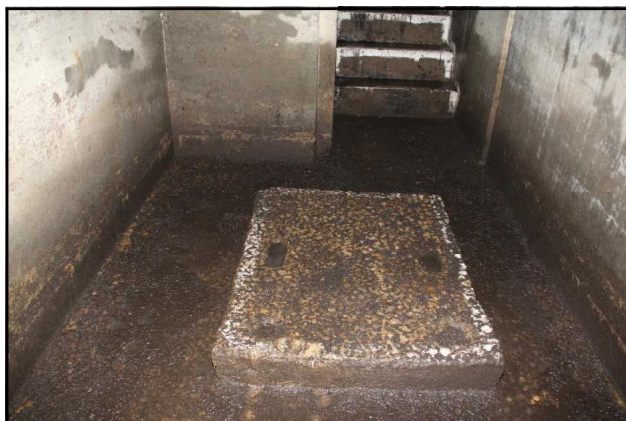
これは形状からして機械設置台座と考えられるが、本防空壕の施設用途が判明しないことから、現状での特定は困難である。

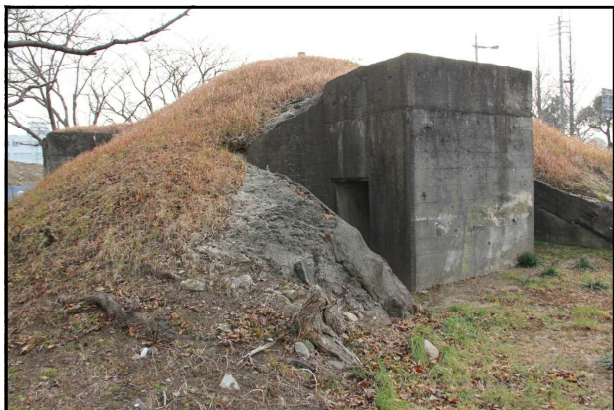
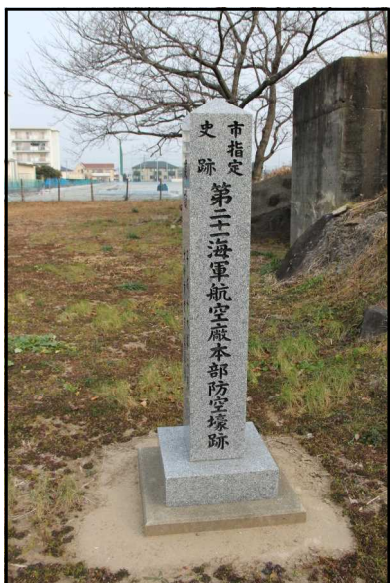
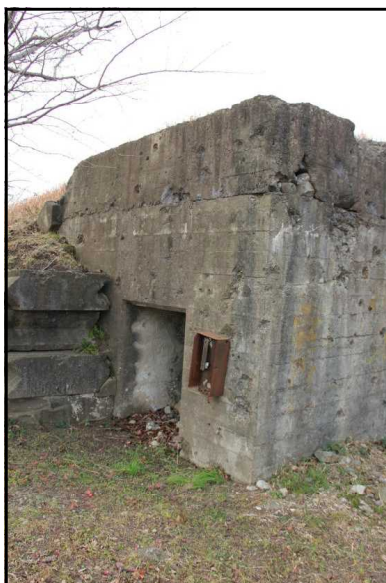
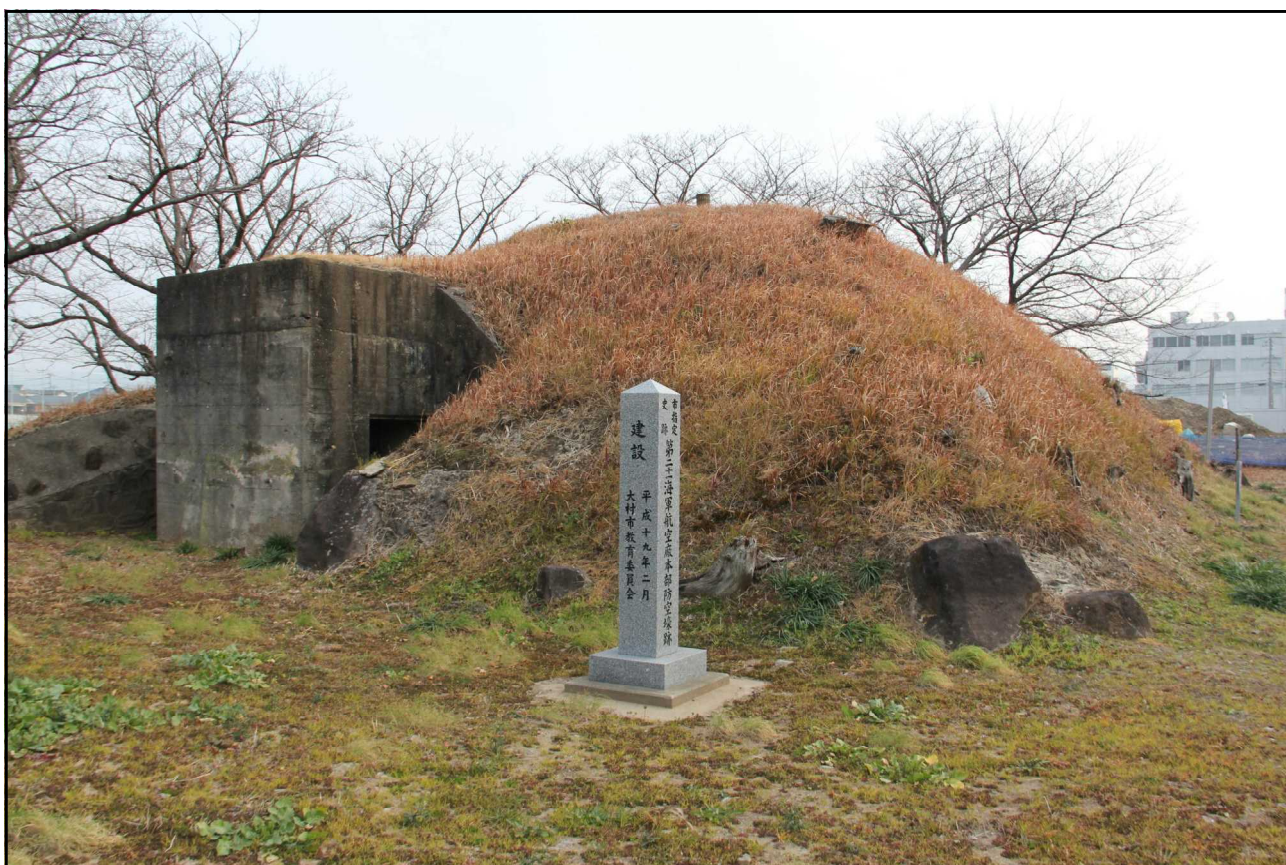
[資料 2]

本防空壕は、旧第二十一海軍航空廠本部隣接の長崎県大村市森園町に所在し、所管は国有地内、東西15m、南北10m規模の墳丘状マウンドを有し、入口は国により閉塞されている。

第二十一海軍航空廠本部防空壕  
長崎県大村市森園町  
上左：A側入口とRC建屋  
上右：上部の換気筒  
中左：大村市指定の標柱  
中右：B側入口と配電盤  
下：防空壕全景
