# 県内五飛行場の新発見米軍撮影写真について

くまもと戦争遺跡・文化遺産ネットワーク

## 1 新発見米軍撮影写真の概要

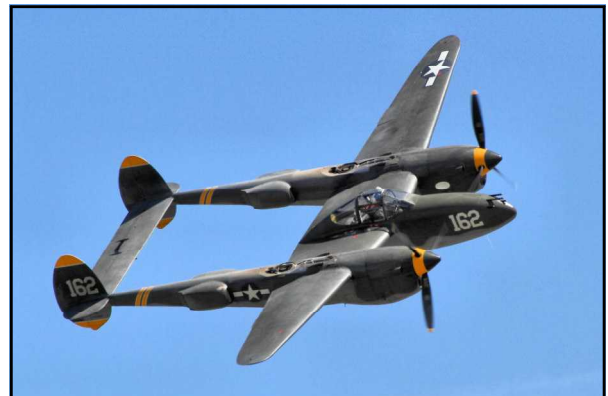
写真1 P38J型機（チノ航空ショーにて）

- 撮影部隊は、沖縄駐屯の米国極東航空軍第7航空軍第28写真偵察中隊「7AAF-28PR」、作戦用務令は「5M343」である。
- 第7航空軍は45年7月14日以降は、陸軍極東航空軍の隷下におかれ、第28写真偵察中隊は、4月ペリリュー島から沖縄に移駐。配備は読谷飛行場。
- 使用機は、「ロッキードP38ライトニング」改造の写真偵察機で、通称名「F-4」機もしくは「F-5」機。
- ロッキードP38ライトニングは、米陸軍で第二次世界大戦後半期に使用された双胴・双発・単座の高速戦闘機である。欧州戦線では、ドイツ本土爆撃に向かう戦略爆撃機の主力援護戦闘機として活躍

した。太平洋戦線では高速を生かした一撃離脱攻撃や後続距離の長さから山本五十六長官機の撃墜（海軍甲事件）に成功している。  
○F-5は航続距離の長さや速度性能を生かし、欧州戦線で多く利用された偵察機であり、自由フランス軍使用機として『星の王子さま』作者のサンテグジュペリ死没時の乗機（GR II / 33所属機F-5B-1）としても著名である。

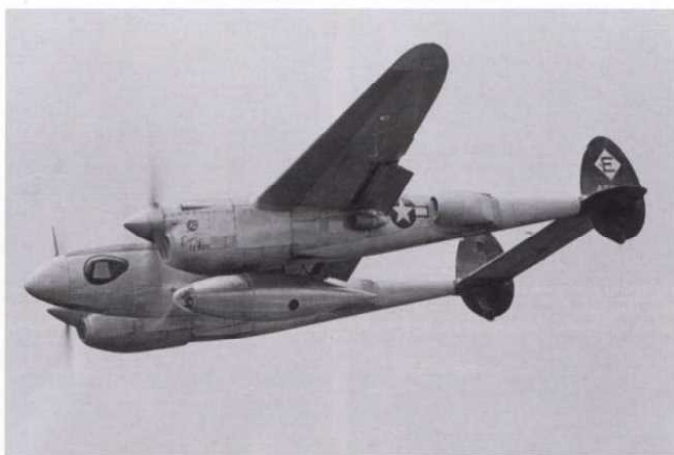
Above: The F-5E-2-LO and F-5E-3-LO could be distinguished from the earlier F-5B by the larger camera windows on the sides of the nose section. These windows were surrounded by a teardrop shaped fairing which was painted black on "Eyes of Texas." This F-5E was assigned to the 28th PRS. The large container on the left pylon had a plexiglass nose and carried a motion picture

photographer inside. This unusual device was used over Okinawa by the 28th PRS. (USAFM)

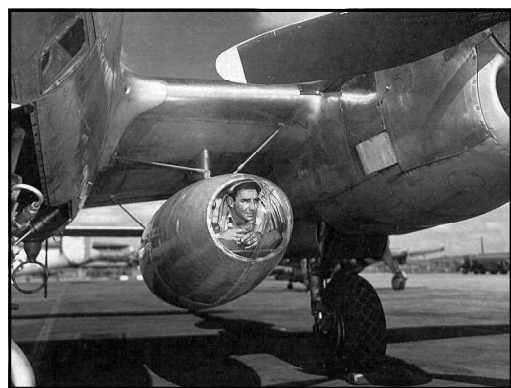
写真8 P38ライトニング・偵察機タイプ・F-5E-2機

第7航空軍第28写真偵察中隊

本機は、翼下に負傷者緊急輸送用の増槽改造ポットを利用して、前面のガラス窓越しに乗り込んだカメラマンが撮影できる「撮影ポット・Eyes Of Texas」を懸架している。

写真9 撮影ポット拡大・カメラマン乗り込み中の様子

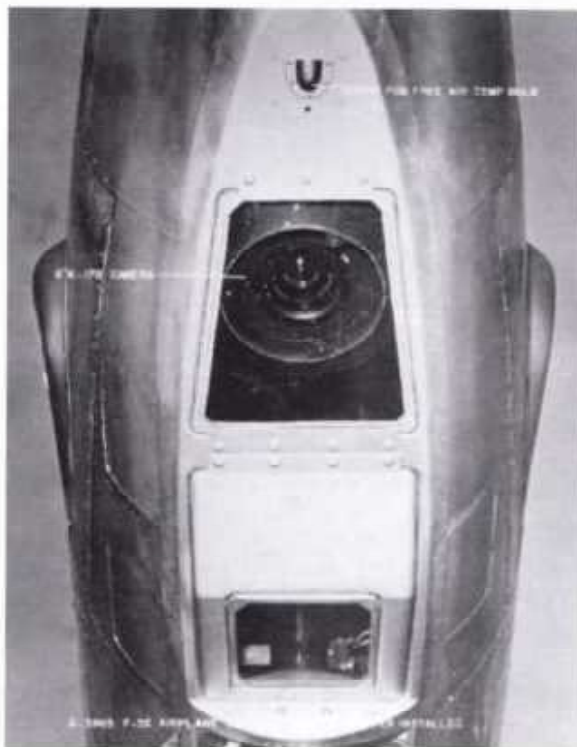
*The windows for the vertical cameras are identified in this underside view of the nose. (USAFM)*

写真10 P38ライトニング・偵察機タイプ・F-5E-4機 カメラシステム

F-5E-4LO CAMERA INSTALLATIONS」では、側面にK-22カメラを2台装備して斜下方向を撮影、垂直方向撮影には、K-17カメラ2台を装着している。
